## Válvulas de bola

La fundición en que estaban construidas varias válvulas de bola de gran tamaño para una instalación de agua en Arabia Saudita mostró defectos de estanqueidad y amenazaba con provocar un notable retraso en la construcción del pipeline. La fabricación de nuevas válvulas habría requerido varios meses. Los intentos de sellado con productos epoxicerámicos de diferentes fabricantes fracasaron sin excepción debido a la formación de fisuras al someter al componente a una presión de prueba de 150 bares. El personal de MetaLine pudo dar solución al problema de forma profesional y en el plazo previsto aplicando el revestimiento elastomérico ML 590 en un espesor de 2 a 5 mm en el lugar donde se encontraban las válvulas situado en el oeste de Alemania.

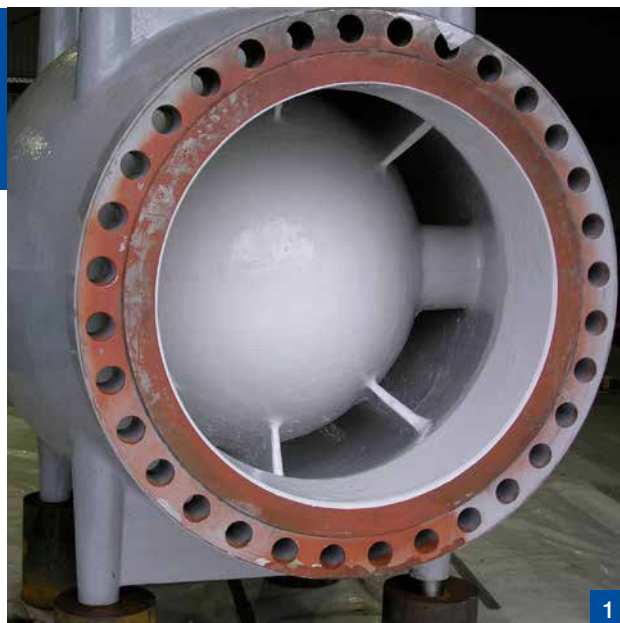
- 1 Sin la rápida ayuda de MetaLine – material de desecho
- 2 Sin lugar a dudas un diámetro de conducto impresionante
- 3 Eliminación final del revestimiento epoxicerámico fallido
- 4 Protección anticorrosión MetaLine 924 (capa única)
- 5 El área de junta se preparó concienzudamente y se imprimó pero permaneció sin revestir
- 6 Presión de prueba 150 bares – test de estanqueidad superado con bravura
- 7 Con MetaLine Serie 500 se consigue gran uniformidad en la aplicación gracias a la técnica airless
