MetaLine® .com
surface protection

INFO 700

Recambios de goma

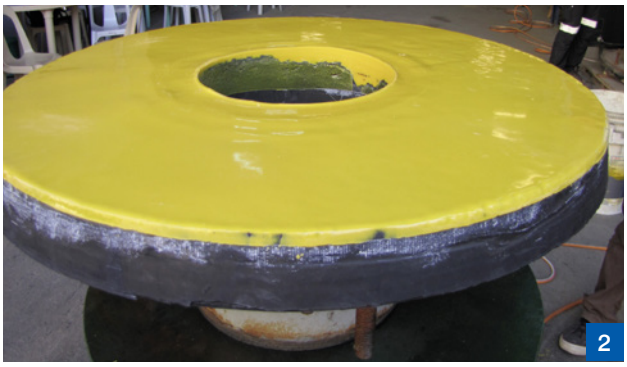
1

1. Por erosión directamente al montón de desechos. Convencionalmente irreparable!
2. De vuelta al servicio gracias a los elastómeros de MetaLine Serie 700
3. La limpieza con vapor es el punto de partida del proceso de reparación de varias etapas
4. Perfecta rugosidad con la herramienta de carburo de MetaLine
5. En un proceso combinado de vertido y pulverización se aportó entre 4 y 50 mm de material de reparación
6. El orgulloso equipo que realizó el trabajo para el cliente
