# Plate-forme – Etanchéité de fissures

MetaLine 700 – Etanchéité et protection contre la corrosion dans les applications offshore

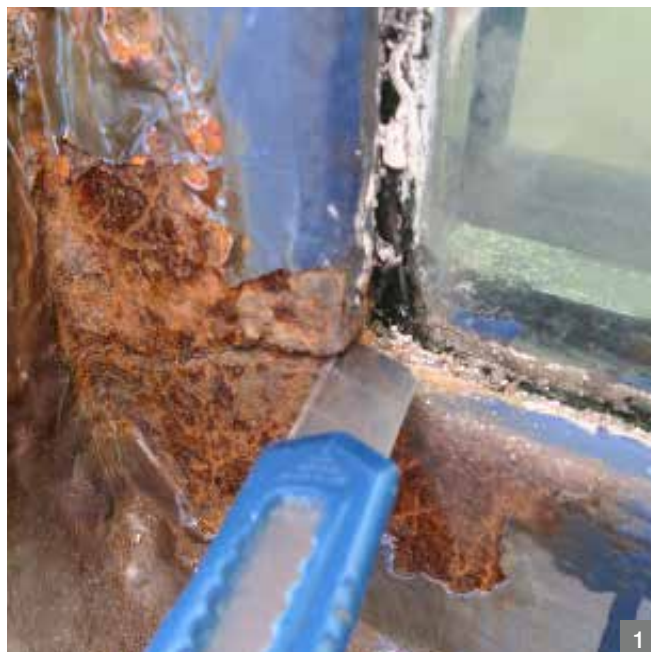
Environ 150 cadres de fenêtres de cette plateforme d'hôtel ont été fissurés sous les contraintes, permettant à l'eau salée de pénétrer dans la construction métallique intérieure.

Après un test réussi avec MetaLine 785 en 2017, l'opérateur de la plateforme a décidé en 2020 d'appliquer un revêtement élastomère sur les surfaces du châssis avec plus de 450 cartouches de MetaLine 785.

En outre, les joints de fenêtres endommagés ont été renforcés. Le joint horizontal inférieur le plus exposé a été rempli d'un revêtement de 10 mm d'épaisseur pour créer une lèvre d'étanchéité supplémentaire (Fig. 8).
