# Wohnplattform – Riss-Abdichtung

MetaLine® Serie 700 – Abdichtung und Korrosionsschutz im Offshore-Bereich

Referenzen und Fotos:  
Floatel Superior (2020)  
(Gebaut von Keppel, Singapore)

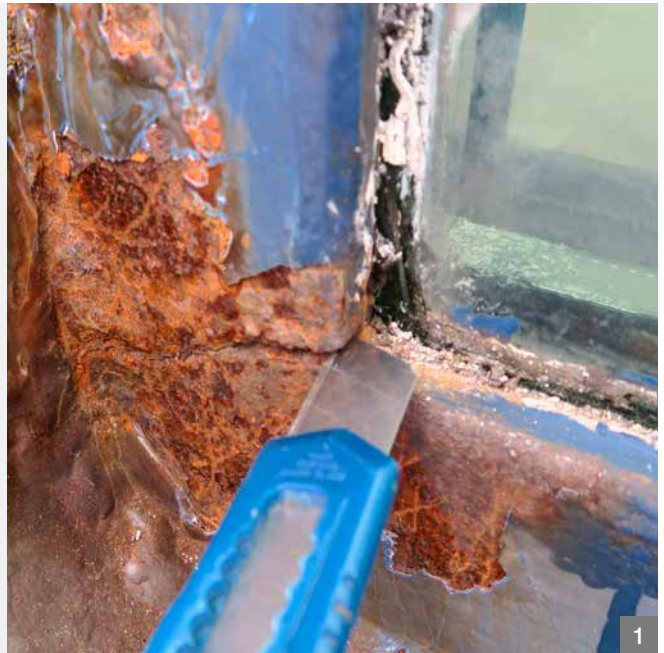
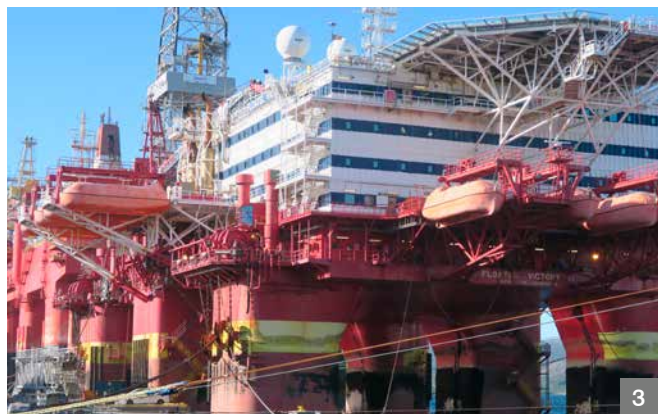
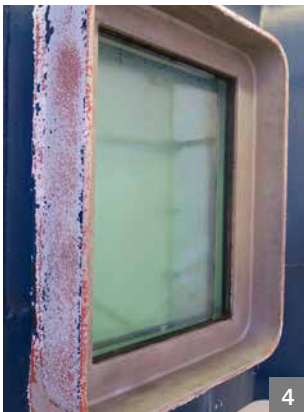
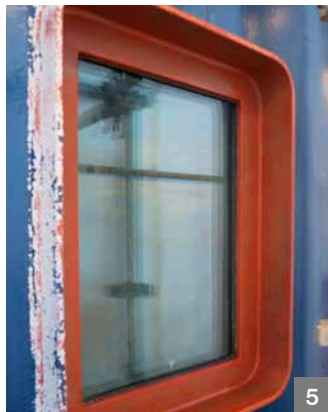
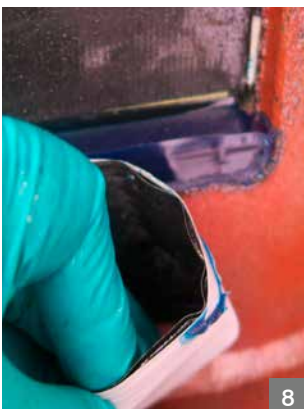
Etwa 150 Fensterrahmen dieser Hotelplattform waren spannungsbedingt gerissen, wodurch Salzwasser in die innere Stahlkonstruktion eindringen konnte.

Nach einem erfolgreichen Test mit MetaLine® 785 im Jahre 2017 entschied sich der Plattformbetreiber 2020 für eine Elastomerbeschichtung der Rahmenflächen mit mehr als 450 Kartuschen MetaLine® 785.

Zusätzlich wurden die beschädigten Fensterdichtungen verstärkt. Die am stärksten exponierte untere Horizontal-Fuge wurde mittels einer 10 mm dicken Beschichtung aufgegossen um eine zusätzliche Dichtungslippe herzustellen (Bild 8).
