# Plataformas de alojamiento – sellado de fisuras

MetaLine® Serie 700 – **Sellado y protección contra corrosión en el sector offshore**

Referencias y fotos:  
Flotel Superior (2020)  
(Construido por Keppel, Singapur)

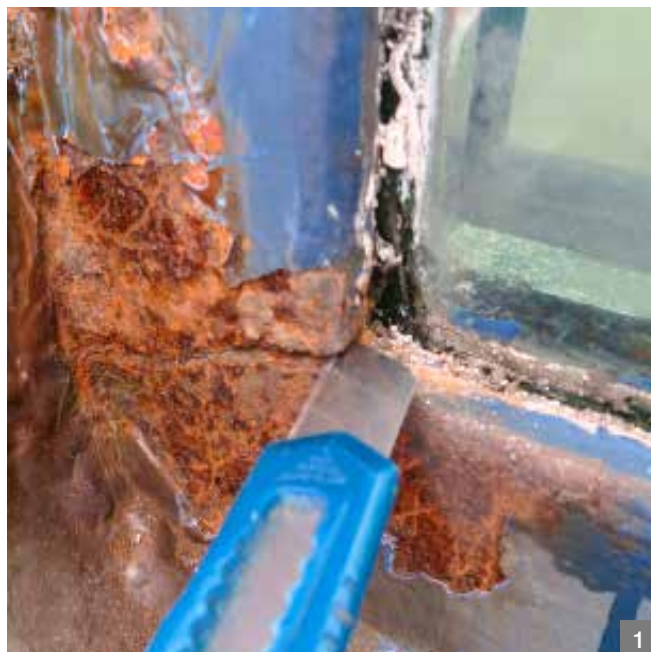
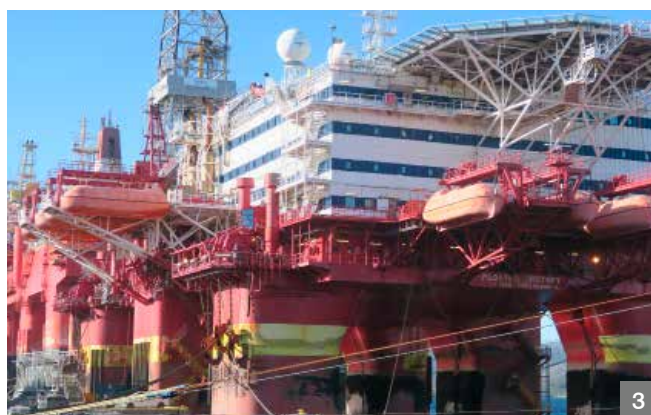
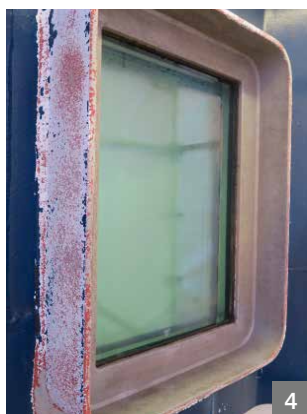
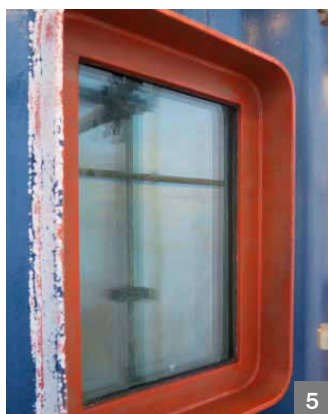
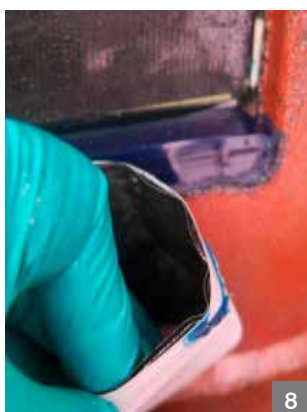
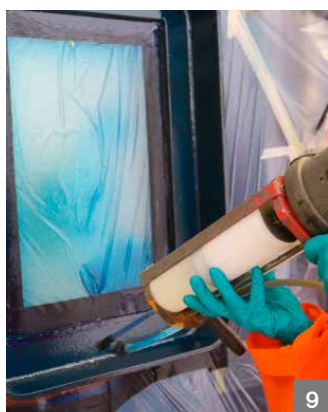
Alrededor de 150 marcos de ventanas de esta plataforma hotel se agrietaron debido a tensiones, permitiendo la penetración de agua salada en la estructura interior de acero.

Tras un exitoso ensayo con MetaLine® 785 en 2017, el operador de la plataforma se decidió en el 2020 a favor de un revestimiento elastómero en los marcos, utilizando para ello más de 450 cartuchos de MetaLine® 785.

Adicionalmente se reforzaron las juntas dañadas de las ventanas. La junta horizontal inferior, más expuesta, se rellenó con un espesor de 10 mm para crear un labio de sellado adicional (Foto 8).
